Reconstrucción de Accidentes desde evidencia física vs. evidencia electrónica

En continuidad del estudio de esta herramienta, el presente trabajo tiene como objetivo la resolución de una colisión cuyos datos fueron recolectados por el sistema de registro de evidencias de la NHTSA [4], identificado como caso #1-10-2019-029-07.

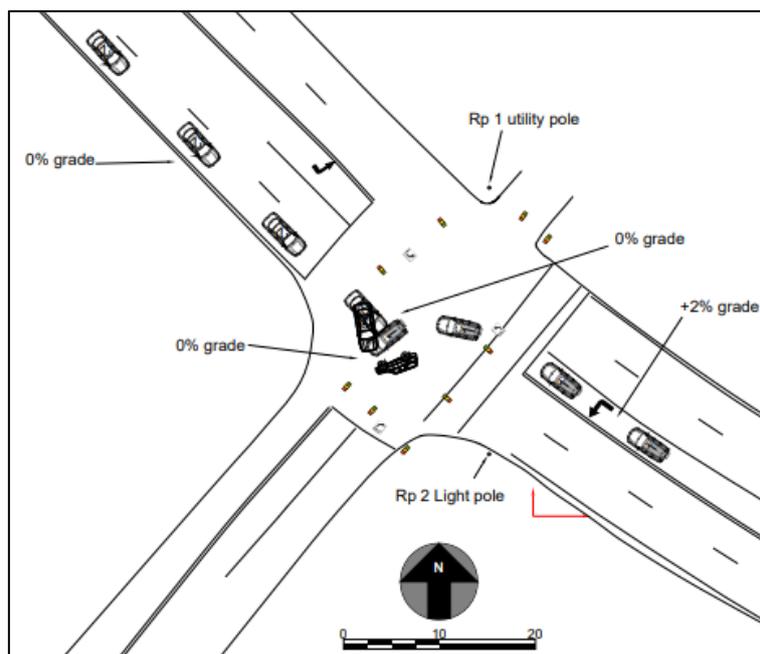
Según el resumen del caso, V1 viajaba hacia el noroeste en el tercer carril de una carretera de cinco carriles no dividida físicamente. V2 viajaba hacia el sureste. El V1 entró en el cruce y giró a la izquierda. El V2 continuó recto en el mismo cruce. El frente de V2 impactó con el lado derecho de V1. El impacto obligó a V1 a volcar hacia el lado izquierdo, donde quedó en reposo definitivo. V2 se detuvo definitivamente en el cruce orientado al sureste. Ver planimetría del accidente en la Figura N° 1.

Figura N° 1: diagrama a escala del accidente, Caso #1-10-2019-029-07.

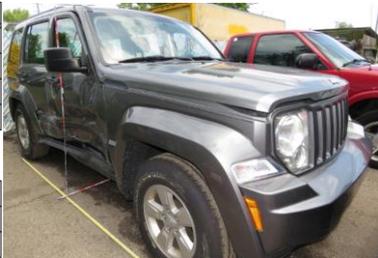
Los datos de altura de centro de masa y momento de inercia fueron determinados mediante el software RACTT® a partir de las mejores aproximaciones según [5]. Las medidas de deformación sobre el lateral derecho del vehículo 1 son copiados del visualizador del caso [4] y se muestran en la Figura N° 2.

Location	Right
		Width (cm)	144.17
		Offset (cm)	6.81
		Time	0
C1 (cm)	8.94	C4 (cm)	21.63
C2 (cm)	14	C5 (cm)	19.35
C3 (cm)	16.26	C6 (cm)	9

Figura N° 2: medidas de deformación y daños en el vehículo 1.

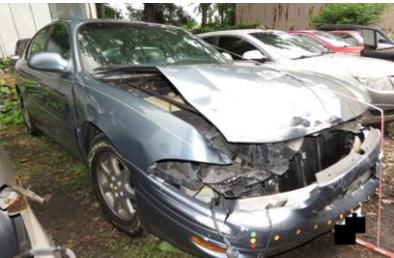
Las medidas de deformación sobre el frente del vehículo 2 son copiados del visualizador del caso [4] y se muestran en la Figura N° 3.

Location	Front
		Width (cm)	145.17
		Offset (cm)	-6.15
		Time	0
C1 (cm)	15.05	C4 (cm)	1.73
C2 (cm)	4.36	C5 (cm)	5.53
C3 (cm)	0.19	C6 (cm)	16.61

Figura N° 3: medidas de deformación y daños en el vehículo 2.

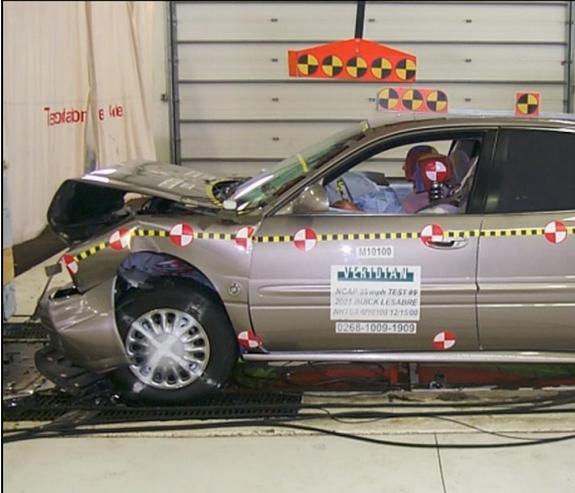
Los coeficientes de rigidez para el vehículo 2 se calcularon mediante el software RACTT® a partir de los datos del crash test N°3520 del mismo vehículo realizado por la empresa CALSPAN, según la base de datos de la NHTSA [7]. Los resultados del crash test empleado se detallan en la Figura N° 4.

DATA SHEET NO. 19 ACCIDENT INVESTIGATION DIVISION DATA																																				
FOR 56.3 KPH FRONTAL BARRIER IMPACT																																				
Vehicle Make/Model/Body Style:	Butck LeSabre 4-Door Sedan																																			
NHTSA Test No.:	M10100 VIN: 1G4HP54K51U160629																																			
Model Year:	2001 Build Date: 10/00 Test Date: December 15, 2000																																			
Vehicle Size Category:	Large Test Weight: 1861.0 kg																																			
Vehicle Wheelbase:	2845 mm; Front Overhang: 1068 mm; Overall Width: 1867 mm																																			
Collision Deformation Classification (CDC) Code:	12FDEW3																																			
Crush Depth Dimensions:

Figura N° 4: datos de investigación de accidentes del crash test N° 3520 de la NHTSA.

Los valores de coeficiente de rigidez estimados para el vehículo 2 a partir del crash test N° 3520, mediante la herramienta RACTT ®; se detallan en la Tabla N° 3.
